Interventi di ripristino Cimiteri Comunali del Capoluogo  
e delle Frazioni danneggiati dagli eventi sismici del 6  
aprile 2009

**PERIZIA ASSEVERATA AMMINISTRATIVA**

Ubicazione edificio :  
ACCIANO – Cimiteri Comunali

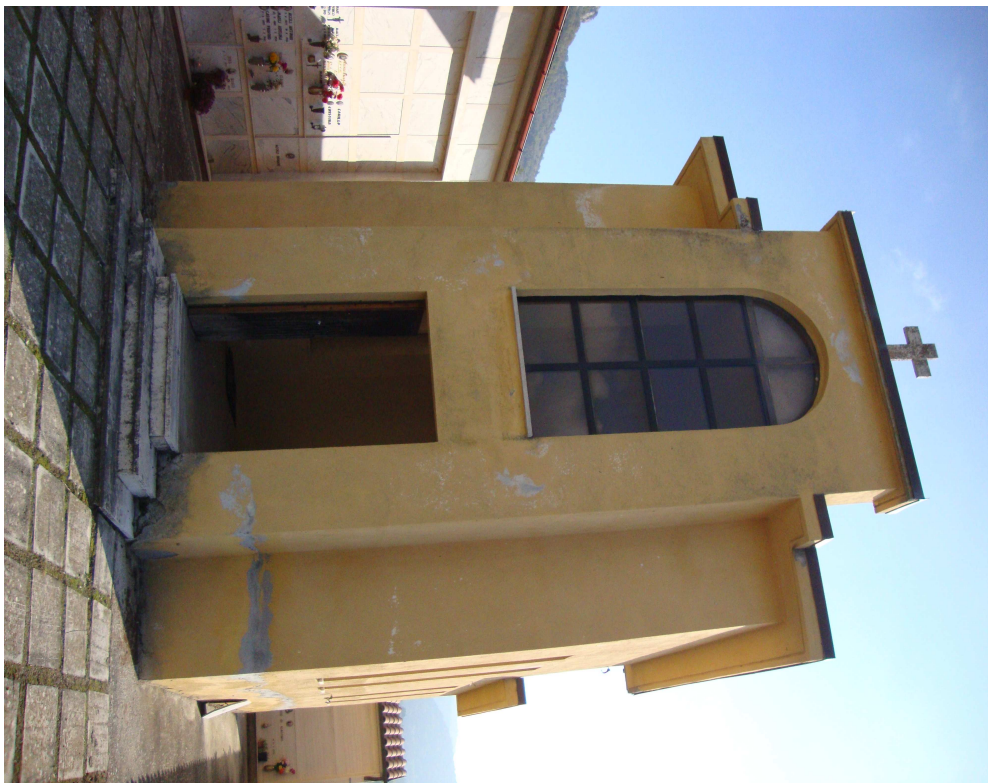
- La costruzione destinata a chiesa, camera mortuaria e ossario , presenta lesioni diffuse sia nei muri verticali che negli orizzontamenti; dissesti sono presenti anche nelle parti non strutturali quali intonaci , manto di copertura , lattoneria e infissi .

- Si realizza una connessione a taglio fra solaio di copertura in c.a. e sottostante struttura portante in muratura, attraverso connettori in acciaio ed iniezioni con miscela consolidante a base di calce e pozzolana a stabilità volumetrica

- Si realizza una cerchiatura in corrispondenza degli orizzontamenti interni, in maniera tale da migliorare l'effetto scatolare della struttura in muratura e, quindi, operare un efficace contrasto al ribaltamento verso l'esterno. L'intervento di cerchiatura, in conformità alle norme sismiche vigenti, è attuata attraverso profili ad L in acciaio, collegati alla muratura mediante barre filettate ed iniezioni ad alta duttilità e stabilità volumetrica

- Nei muri verticali dove sono presenti lesioni si interverrà localmente con l'applicazione di reti in fibra di vetro e malte speciali tenendo in debito conto la salvaguardare delle rigidità dei maschi murari.

- Le coperture piane saranno sostituite da coperture a doppia falda , da realizzare sulle prime mediante una struttura leggera in acciaio con capriate a profilo scatolare 80x80x8 mm , messe in opera ad interasse di cm. 80 l'una dall'altra, e saldate su un L di coronamento; quest'ultimo pernato alla struttura sottostante in cls ; tra le capriate è previsto anche un controvento in tondo da mm.20. Tale struttura farà da sostegno a tavole e coppi tradizionali .

- Sono previsti interventi non strutturali , legati comunque a quest'ultimi , come interventi sugli intonaci interni ed esterni, tinteggiature, controllo delle funzionalità degli infissi in alluminio,impermeabilizzazioni e manti di copertura, e opere da lattoneria.

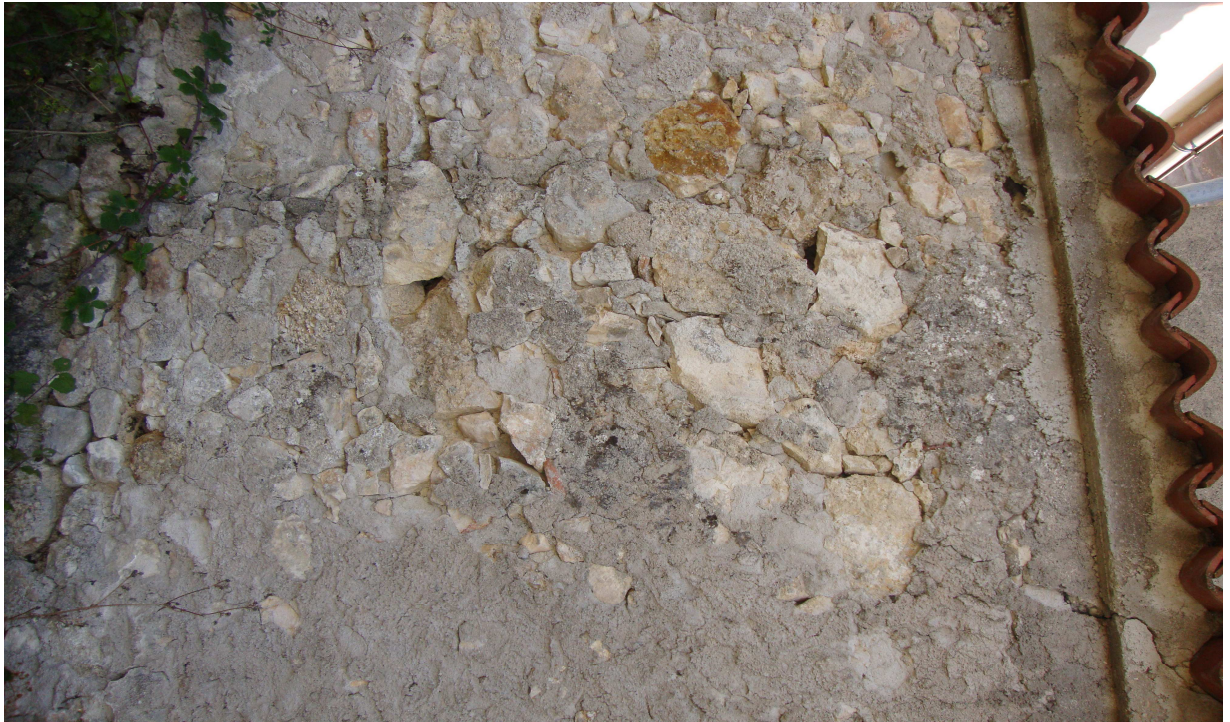
- Nel muro di cinta in pietrame e malta sul quale a tratti si impostano loculi e cappelle gentilizie, sono presenti lesioni diffuse dovute al sisma oltre che per la massa propria anche per i sovraccarichi di cui sopra

- Si interverrà aumentando la capacità di opposizione alle azioni di ribaltamento fornite dalla massa propria che dalle costruzioni addossate in fase di sisma mediante la realizzazione di una struttura in c.a. formata da speroni verticali e da una fondazione di collegamento

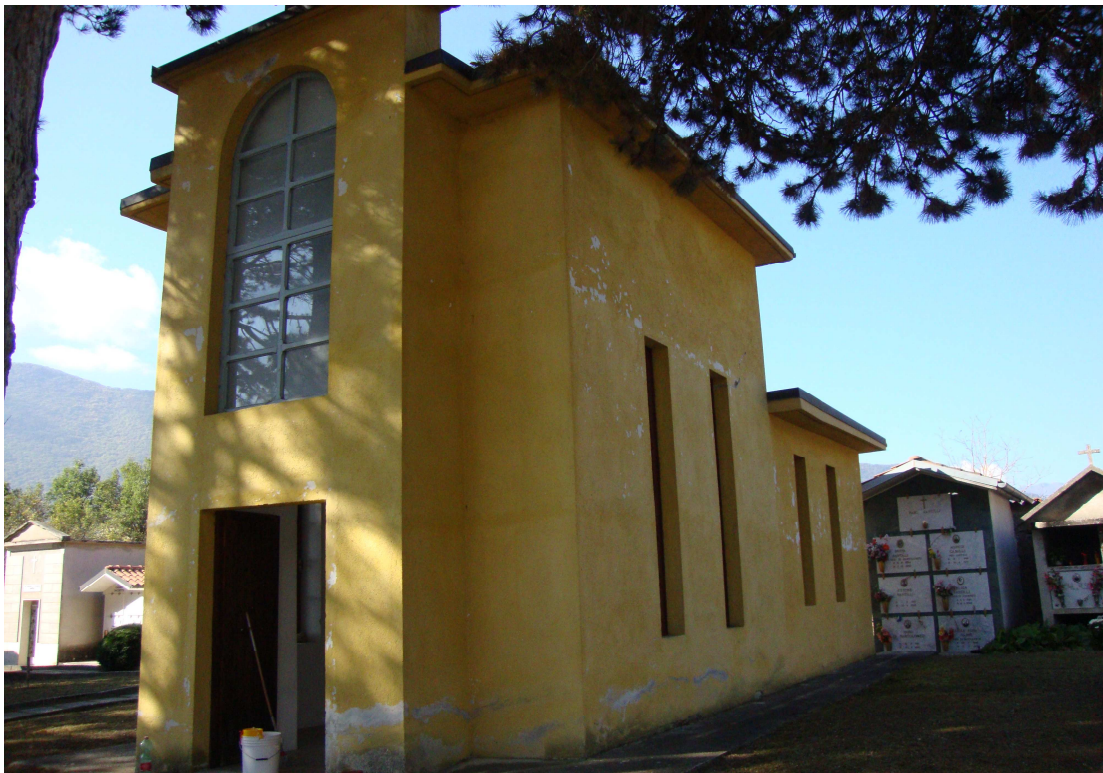
- La costruzione destinata a chiesa, camera mortuaria e ossario , presenta lesioni diffuse sia nei muri verticali che negli orizzontamenti; dissesti sono presenti anche nelle parti non strutturali quali intonaci , manto di copertura , lattoneria e infissi .

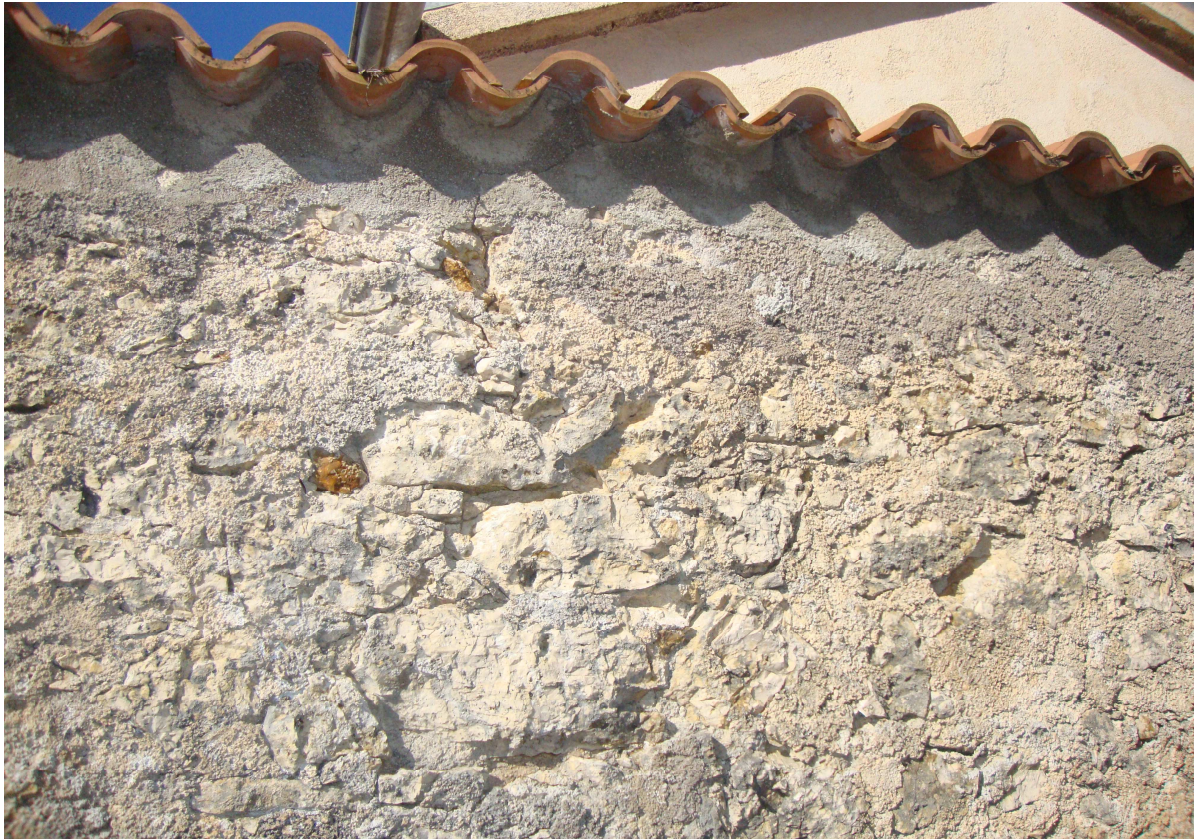
- Nel muro di cinta in pietrame e malta sul quale a tratti si impostano loculari e cappelle gentilizie, sono presenti lesioni diffuse dovute al sisma oltre che per la massa propria anche per i sovraccarichi di cui sopra

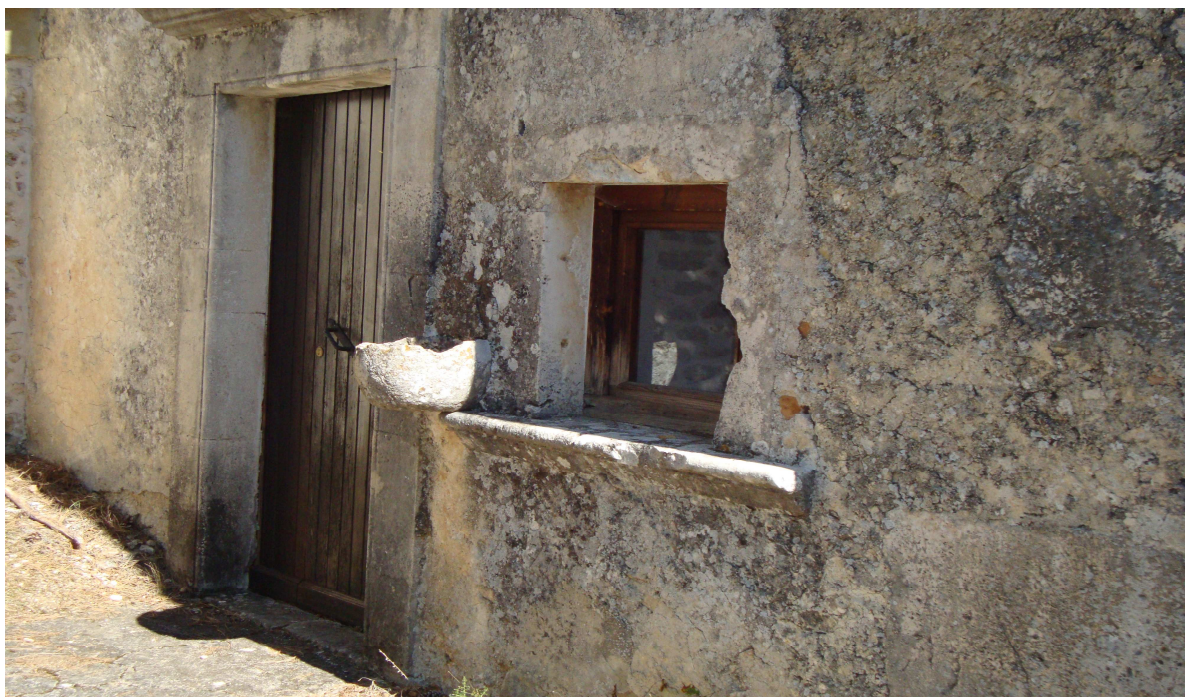
- Nella chiesetta rupestre di Santa Cecilia sono presenti lesioni sia sulla volta che sui muri in pietrame ; dissesti si evidenziano anche sulle coperture lignee

- Si interverrà sulla volta in pietrame mediante un rinforzo strutturale in doppia rete di fibra di vetro e collegamento perimetrale con fiocchi di connessione; a livello delle reni saranno inserite n. 4 catene del diametro di mm.30 fornite di piastre esterne in ghisa.

- si interverrà sulla copertura con rimozione totale del manto di coppi , del tavolato delle gronde, dei canali e dei discendenti e delle travi in legno. Messa in opera di un cordolo in acciaio con doppio profilato a L (100x100x10) e traversi in ferro piatto(100x10) saldati ai primi ogni 60 cm. e forniti di fori per il passaggio verticale di ferri filettati inghisati alle murature sottostanti . Messa in opera di travi e travicelli in legno di castagno fissati in testata a cordolo di cui sopra con angolari in acciaio . Nuovo tavolato maschiettato e nuova gronda in legno con palombelle di castagno modanate , messa in opera di onduline e rimontaggio del manto di coppi tradizionali con sostituzione di quelli deteriorati .

- Si interverrà internamente con la sarcitura delle lesioni , la ripresa di intonaci e la tinteggiatura con idropittura .
- Esternamente si interverrà sui muri verticali con la spicconatura della malta ammalorata e sulla successiva rabboccatura e stilatura con malta adeguata .

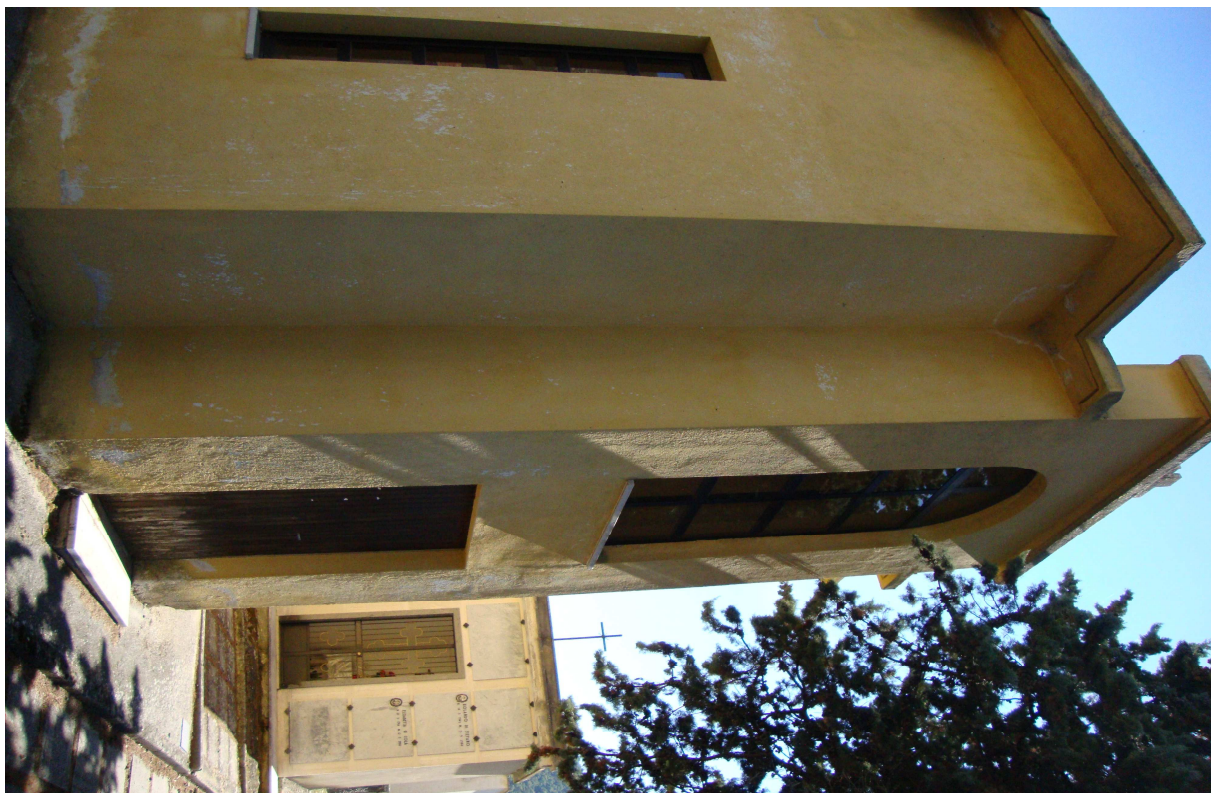
- La costruzione destinata a chiesa, camera mortuaria e ossario , presenta lesioni diffuse sia nei muri verticali che negli orizzontamenti; dissesti sono presenti anche nelle parti non strutturali quali intonaci , manto di copertura , lattoneria e infissi .

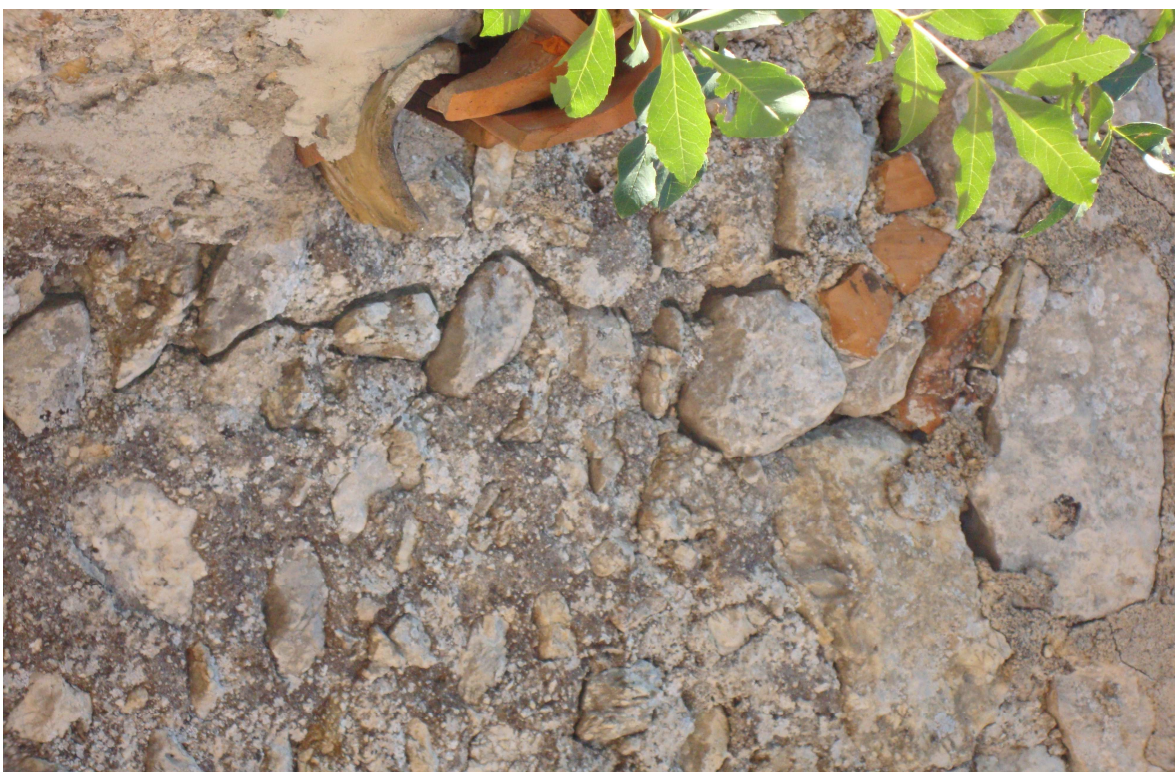
- Nel muro di cinta in pietrame e malta sul quale a tratti si impostano loculi e cappelle gentilizie, sono presenti lesioni diffuse dovute al sisma oltre che per la massa propria anche per i sovraccarichi di cui sopra
