COMUNE DI ACCIANO

**Interventi di ripristino Cimiteri Comunali del Capoluogo
e delle Frazioni danneggiati dagli eventi sismici del 6
aprile 2009**

RELAZIONE TECNICA

**Ubicazione edificio :
ACCIANO – Cimiteri Comunali**

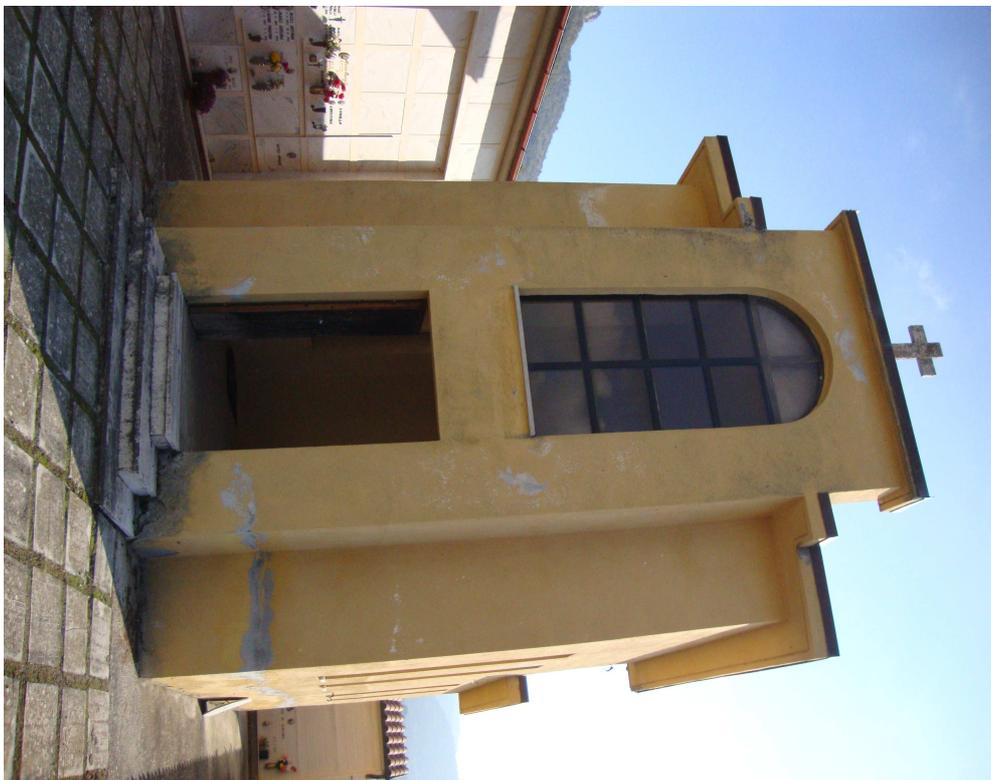
- La costruzione destinata a chiesa, camera mortuaria e ossario , presenta lesioni diffuse sia nei muri verticali che negli orizzontamenti; dissesti sono presenti anche nelle parti non strutturali quali intonaci , manto di copertura , lattoneria e infissi .

- Si realizza una connessione a taglio fra solaio di copertura in c.a. e sottostante struttura portante in muratura, attraverso connettori in acciaio ed iniezioni con miscela consolidante a base di calce e pozzolana a stabilità volumetrica

- Si realizza una cerchiatura in corrispondenza degli orizzontamenti interni, in maniera tale da migliorare l'effetto scatolare della struttura in muratura e, quindi, operare un efficace contrasto al ribaltamento verso l'esterno. L'intervento di cerchiatura, in conformità alle norme sismiche vigenti, è attuata attraverso profili ad L in acciaio, collegati alla muratura mediante barre filettate ed iniezioni ad alta duttilità e stabilità volumetrica

- Nei muri verticali dove sono presenti lesioni si interverrà localmente con l'applicazione di reti in fibra di vetro e malte speciali tenendo in debito conto la salvaguardare delle rigidità dei maschi murari;

- Le coperture piane saranno sostituite da coperture a doppia falda, da realizzare sulle prime mediante una struttura leggera in acciaio con capriate a profilo scatolare 80x80x8 mm, messe in opera ad interasse di cm. 80 l'una dall'altra, e saldate su un L di coronamento; quest'ultimo pernato alla struttura sottostante in cls; tra le capriate è previsto anche un controvento in tondo da mm.20. Tale struttura farà da sostegno a tavole e coppi tradizionali.

- Sono previsti interventi non strutturali, legati comunque a quest'ultimi, come interventi sugli intonaci interni ed esterni, tinteggiature, controllo delle funzionalità degli infissi in alluminio, impermeabilizzazioni e manti di copertura, e opere da lattoneria.

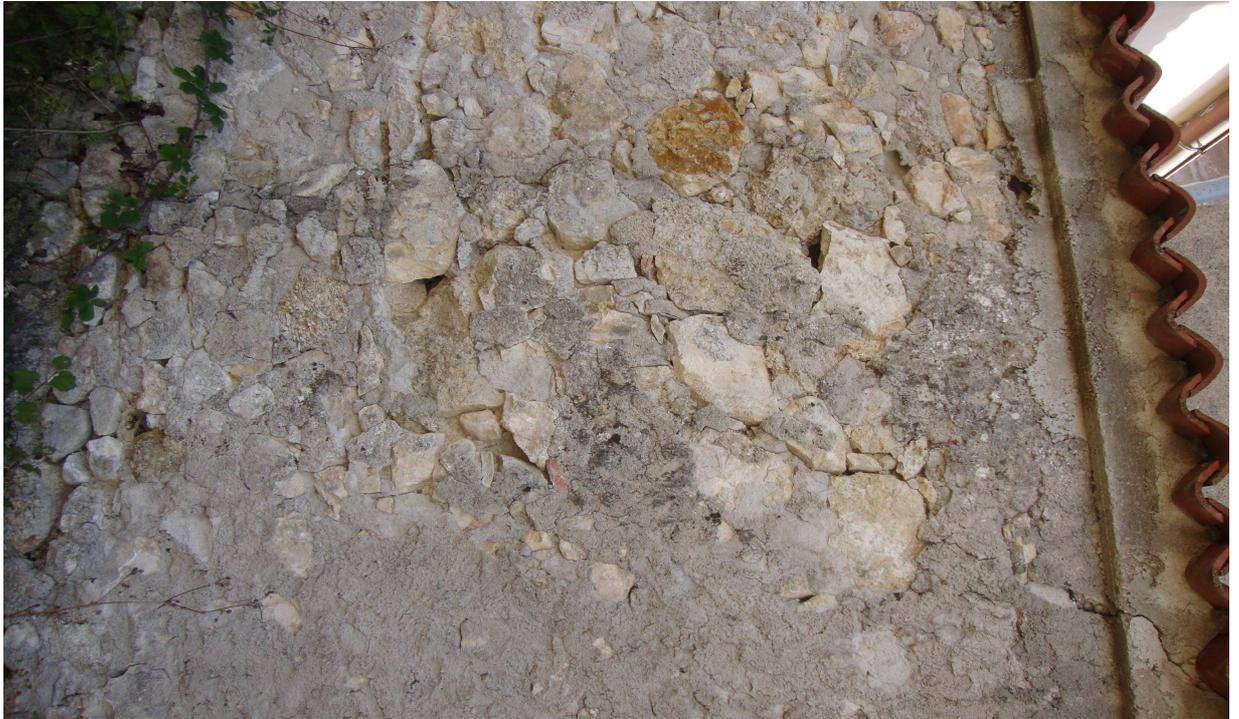
- Nel muro di cinta in pietrame e malta sul quale a tratti si impostano loculari e cappelle gentilizie, sono presenti lesioni diffuse dovute al sisma oltre che per la massa propria anche per i sovraccarichi di cui sopra

- Si interverrà aumentando la capacità di opposizione alle azioni di ribaltamento fornite dalla massa propria che dalle costruzioni addossate in fase di sisma mediante la realizzazione di una struttura in c.a. formata da speroni verticali e da una fondazione di collegamento

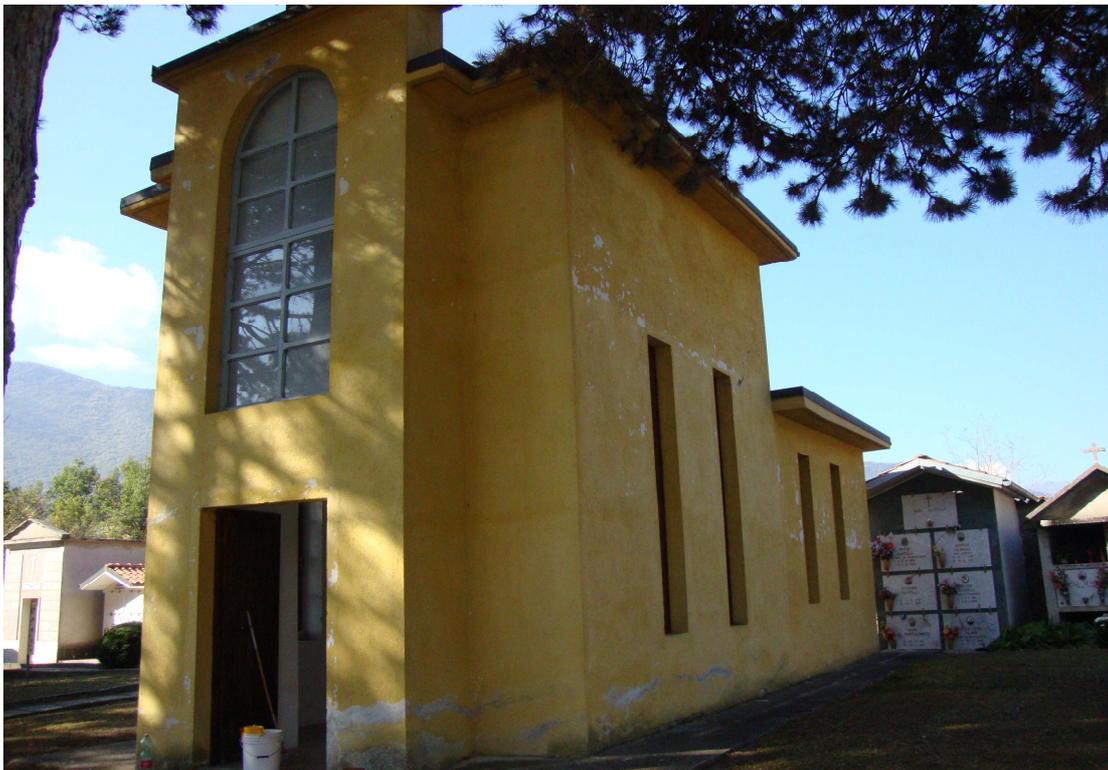
- La costruzione destinata a chiesa, camera mortuaria e ossario , presenta lesioni diffuse sia nei muri verticali che negli orizzontamenti; dissesti sono presenti anche nelle parti non strutturali quali intonaci , manto di copertura , lattoneria e infissi .

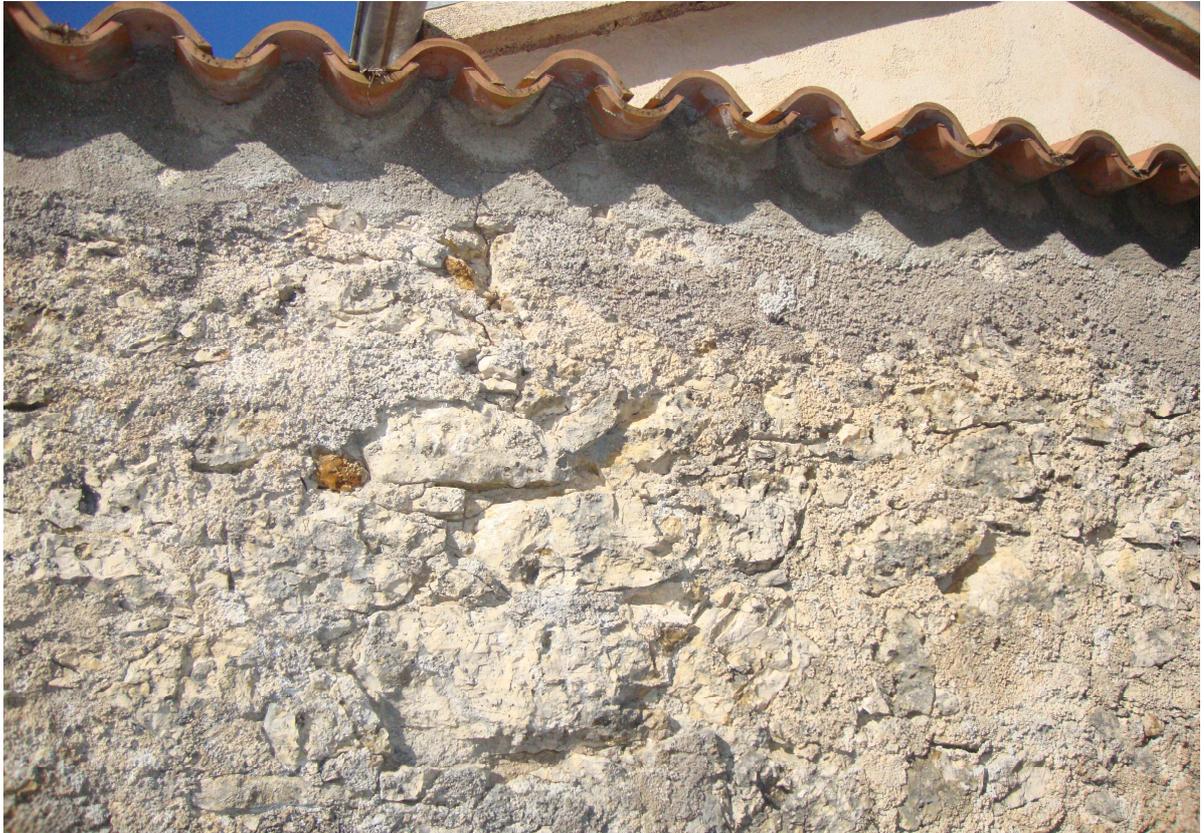
- Nel muro di cinta in pietrame e malta sul quale a tratti si impostano loculari e cappelle gentilizie, sono presenti lesioni diffuse dovute al sisma oltre che per la massa propria anche per i sovraccarichi di cui sopra

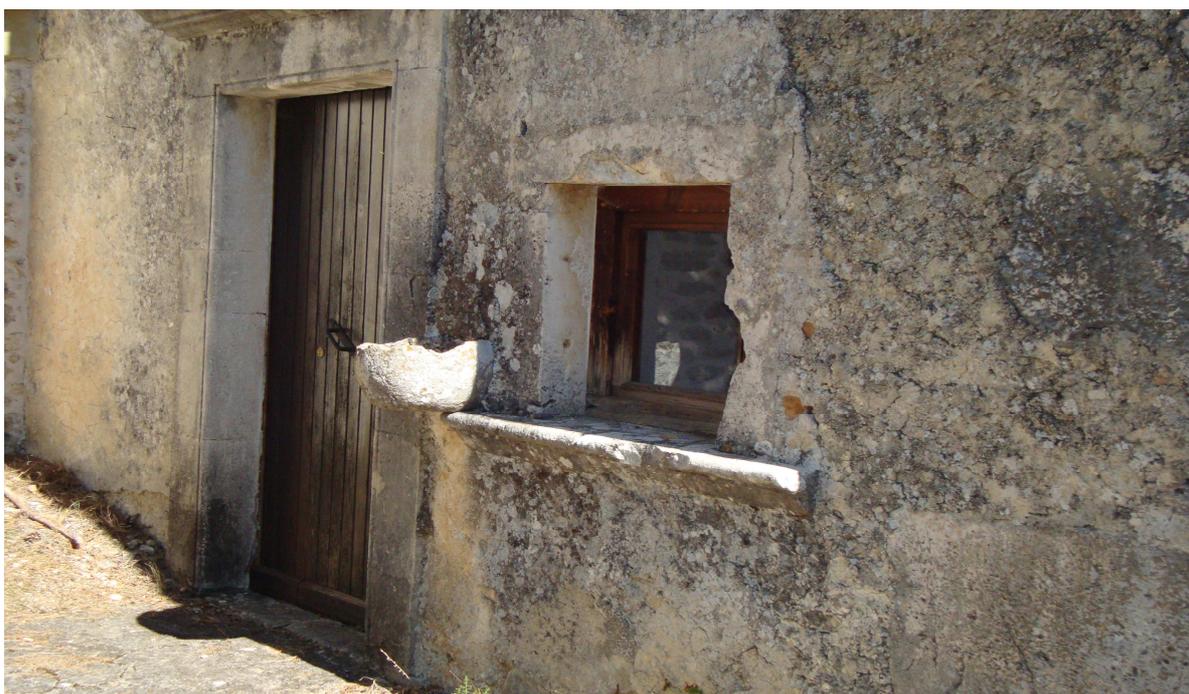
- Nella chiesetta rupestre di Santa Cecilia sono presenti lesioni sia sulla volta che sui muri in pietrame ; dissesti si evidenziano anche sulle coperture lignee

- Si interverrà sulla volta in pietrame mediante un rinforzo strutturale con doppia rete in fibra di vetro e collegamento perimetrale con fiocchi di connessione; a livello delle reni saranno inserite n. 4 catene del diametro di mm.30 fornite di piastre esterne in ghisa.

- si interverrà sulla copertura con rimozione totale del manto di coppi , del tavolato delle gronde, dei canali e dei discendenti e delle travi in legno. Messa in opera di un cordolo in acciaio con doppio profilato a L (100x100x10) e traversi in ferro piatto(100x10) saldati ai primi ogni 60 cm. e forniti di fori per il passaggio verticale di ferri filettati inghisati alle murature sottostanti . Messa in opera di travi e travicelli in legno di castagno fissati in testata a cordolo di cui sopra con angolari in acciaio . Nuovo tavolato maschiato e nuova gronda in legno con palombelle di castagno modanate , messa in opera di onduline e rimontaggio del manto di coppi tradizionali con sostituzione di quelli deteriorati .

- Si interverrà internamente con la sarcitura delle lesioni , la ripresa di intonaci e la tinteggiatura con idropittura .
- Esternamente si interverrà sui muri verticali con la spicconatura della malta ammalorata e sulla successiva rabboccatura e stilatura con malta adeguata .

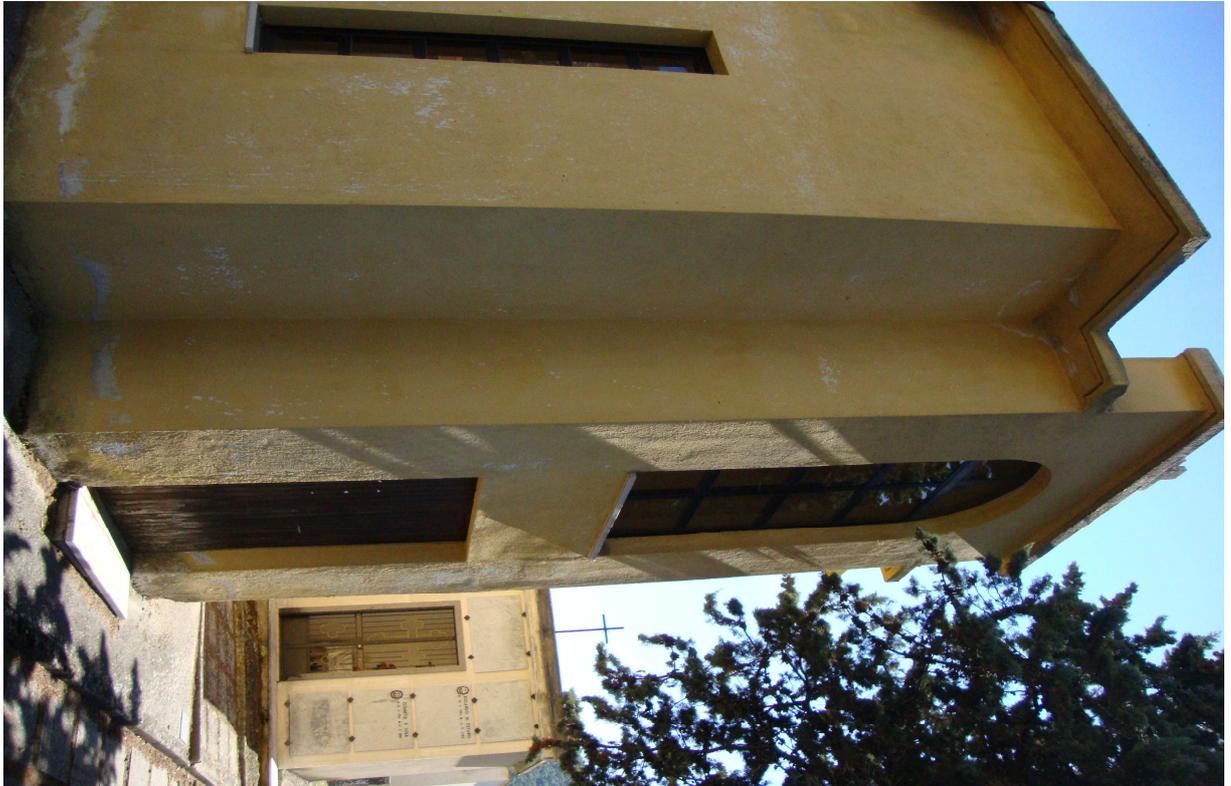
- La costruzione destinata a chiesa, camera mortuaria e ossario , presenta lesioni diffuse sia nei muri verticali che negli orizzontamenti; dissesti sono presenti anche nelle parti non strutturali quali intonaci , manto di copertura , lattoneria e infissi .

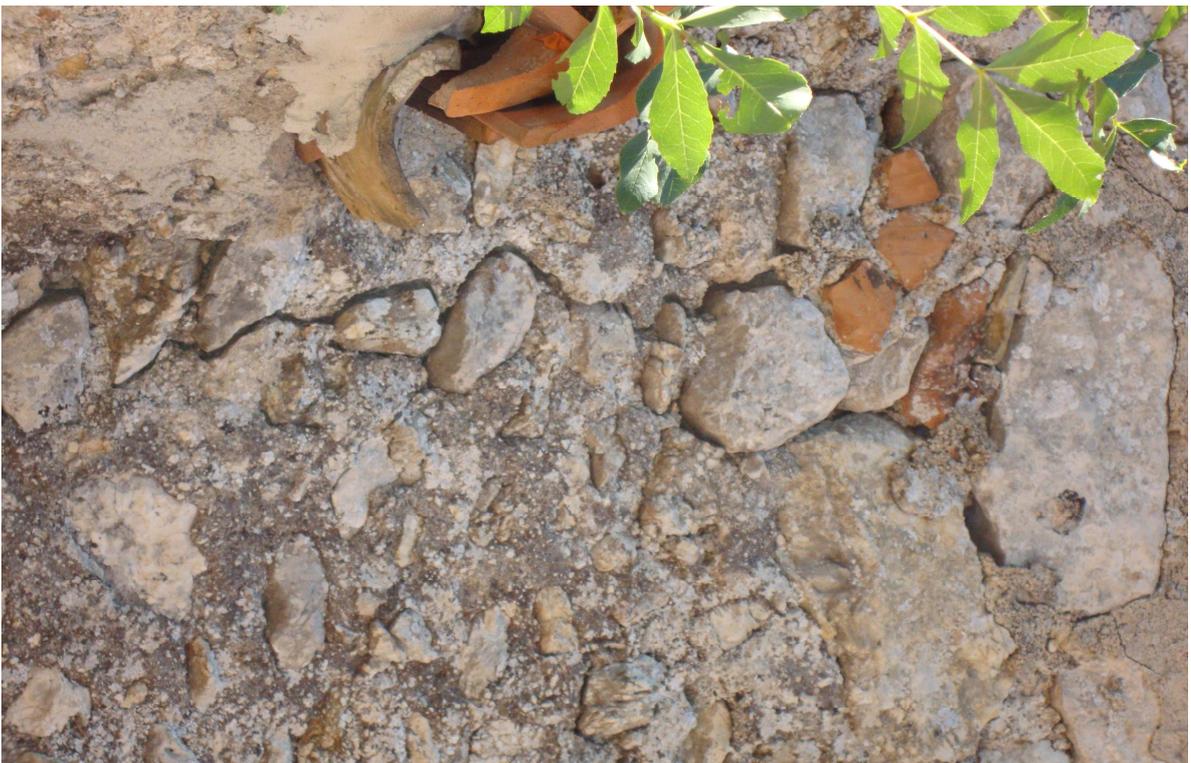
- Nel muro di cinta in pietrame e malta sul quale a tratti si impostano loculi e cappelle gentilizie, sono presenti lesioni diffuse dovute al sisma oltre che per la massa propria anche per i sovraccarichi di cui sopra
